RELATÓRIO DE FISCALIZAÇÃO E LAUDO DE CONSTATAÇÃO TÉCNICA

Superintendência de Fiscalização dos Serviços de Saneamento Básico
RLFS.SAFI-0130-2022

| Município | Pedra Bela |

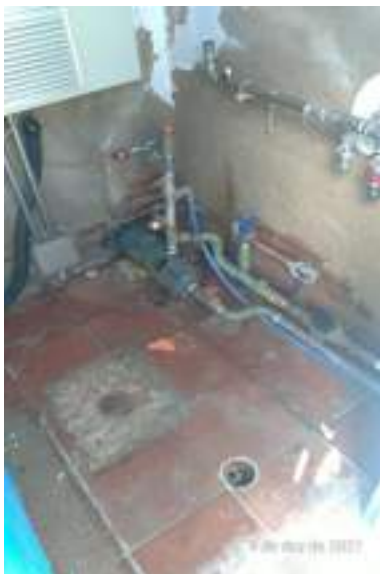
Constatação **103-2022-CT-1**: Inexistência de conjunto motobomba reserva instalado.

Inexistência de conjunto motobomba reserva instalado.

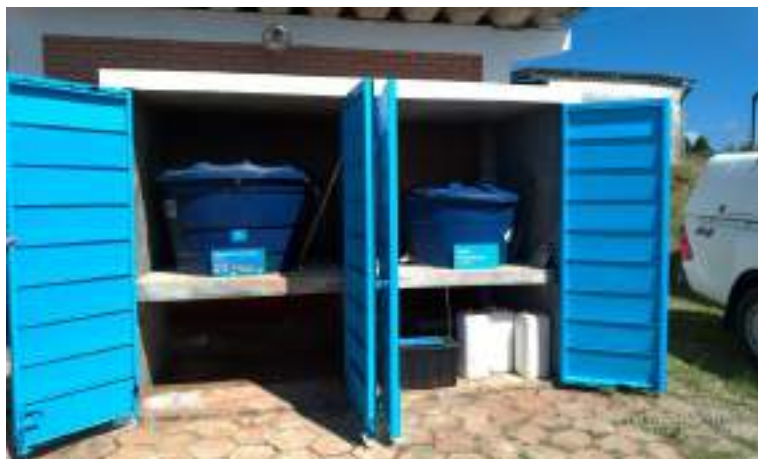
Constatação **103-2022-CT-5**: As condições de armazenamento do produto de desinfecção são inapropriadas devido à temperatura ambiente, ventilação, espaço livre para a circulação e/ou isolamento das áreas administrativas. O local não possui ventilação nem baia para contenção de vazamentos.

As condições de armazenamento do produto de desinfecção são inapropriadas devido à temperatura ambiente, ventilação, espaço livre para a circulação e/ou isolamento das áreas administrativas. O local não possui ventilação nem baia para contenção de vazamentos.

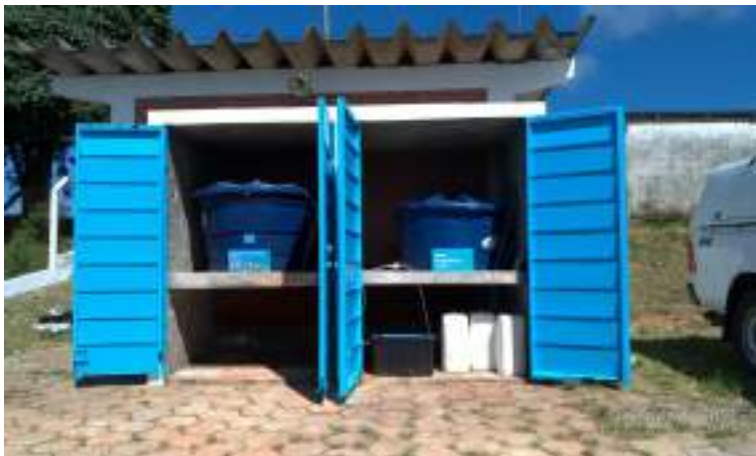
Constatação **103-2022-CT-6**: As condições de armazenamento do produto de fluoretação são inapropriadas devido à temperatura ambiente, ventilação, espaço livre para a circulação e/ou isolamento das áreas administrativas. O local não possui ventilação nem baia para contenção de vazamentos.

As condições de armazenamento do produto de fluoretação são inapropriadas devido à temperatura ambiente, ventilação, espaço livre para a circulação e/ou isolamento das áreas administrativas. O local não possui ventilação nem baia para contenção de vazamentos.

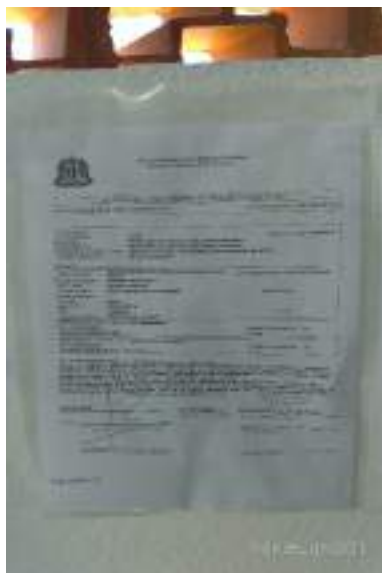
Constatação **103-2022-CT-15**: Não existe falha na estrutura do prédio da casa de química que comprometa sua segurança. A Licença de funcionamento da Vigilância está vencida desde 29/08/2020.

Não existe falha na estrutura do prédio da casa de química que comprometa sua segurança. A Licença de funcionamento da Vigilância está vencida desde 29/08/2020.

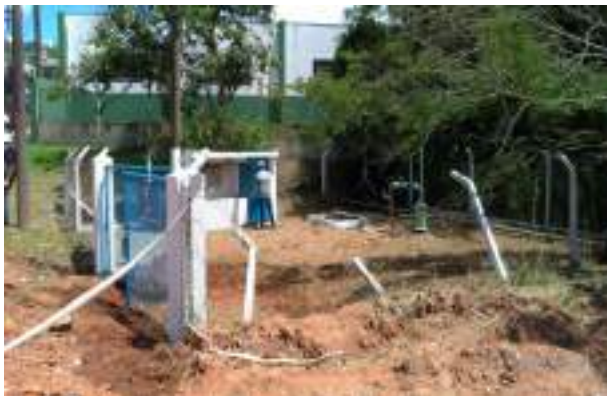
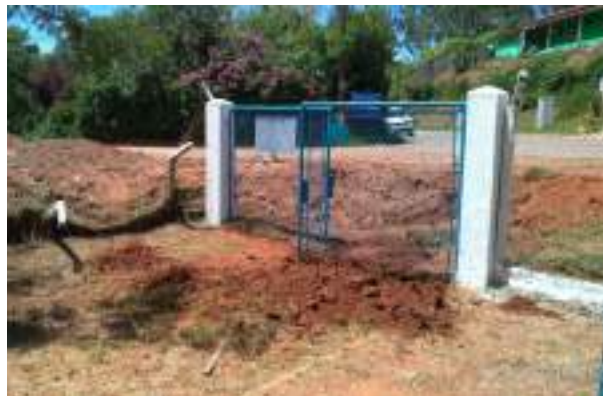
Constatação **103-2022-CT-17**: A área não está devidamente cercada, limpa, com boas condições de acesso, sem animais (semoventes) habitando e transitando dentro dos limites da instalação. O cercamento da área está danificado (mourões e tela) e o acesso não está em boas condições (carreamento de terra bloqueou a entrada da área e a abertura dos portões).

A área não está devidamente cercada, limpa, com boas condições de acesso, sem animais (semoventes) habitando e transitando dentro dos limites da instalação. O cercamento da área está danificado (mourões e tela) e o acesso não está em boas condições (carreamento de terra bloqueou a entrada da área e a abertura dos portões).

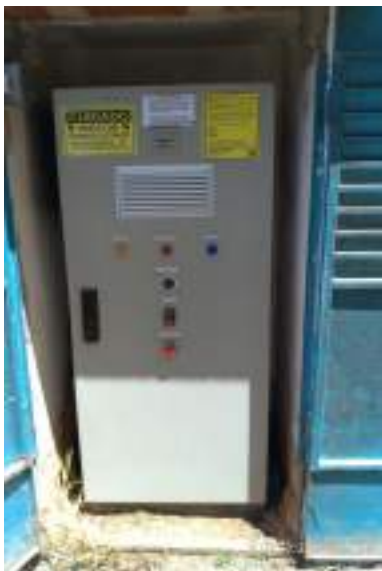
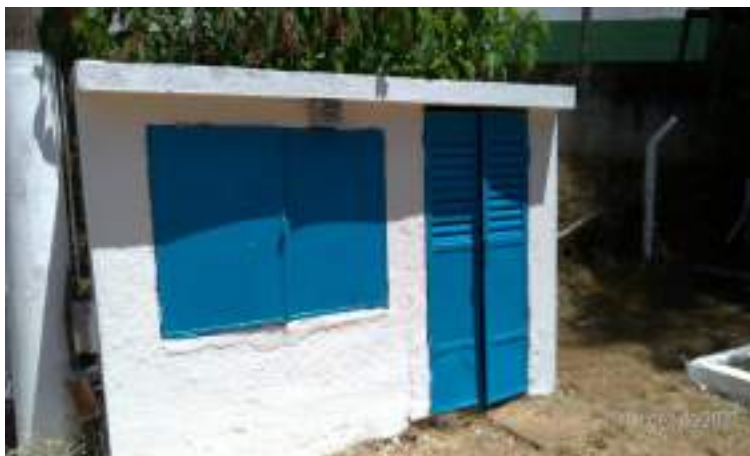
Constatação **103-2022-CT-19**: Inexistência, danos e/ou incorreções de sinalização de identificação do painel de controle. Há sinalização de advertência na porta do painel, contudo não há na parte externa do abrigo.

Inexistência, danos e/ou incorreções de sinalização de identificação do painel de controle. Há sinalização de advertência na porta do painel, contudo não há na parte externa do abrigo.

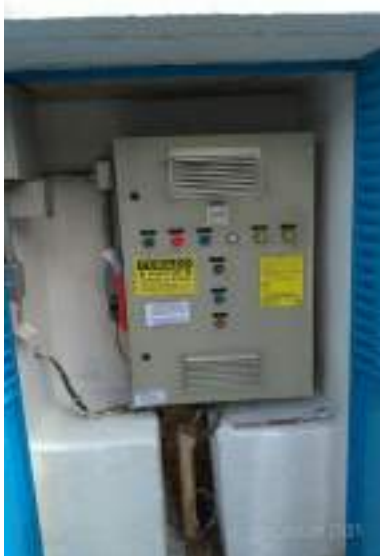
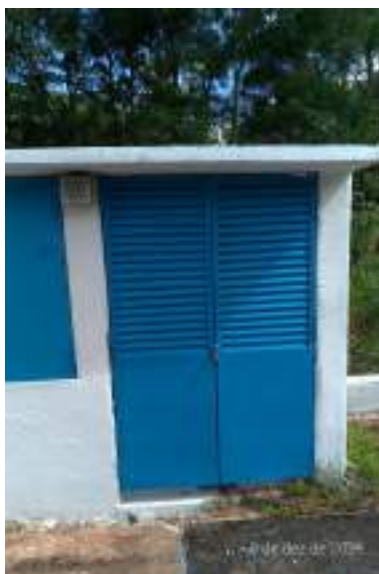
Constatação **103-2022-CT-22**: Inexistência, danos e/ou incorreções de sinalização de identificação do painel de controle. Há sinalização de advertência na porta do painel, contudo não há na parte externa do abrigo.

Inexistência, danos e/ou incorreções de sinalização de identificação do painel de controle. Há sinalização de advertência na porta do painel, contudo não há na parte externa do abrigo.

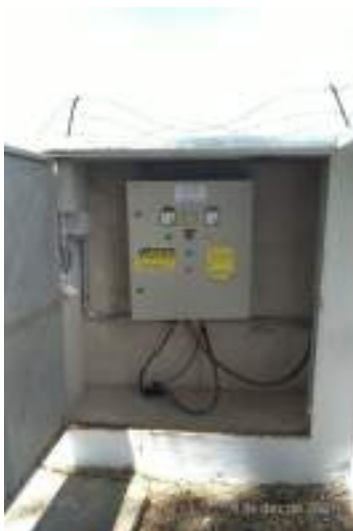
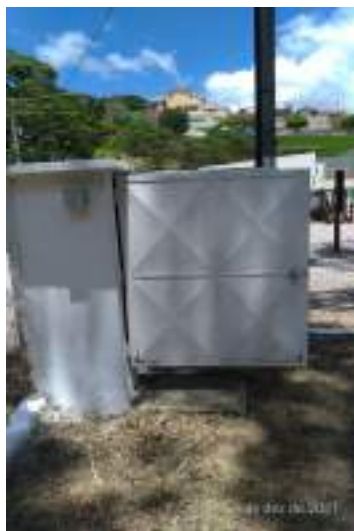
Constatação **103-2022-CT-26**: Inexistência, danos e/ou incorreções de sinalização de identificação do painel de controle. Há sinalização de advertência na porta do painel, contudo não há na parte externa do abrigo.

Inexistência, danos e/ou incorreções de sinalização de identificação do painel de controle. Há sinalização de advertência na porta do painel, contudo não há na parte externa do abrigo.

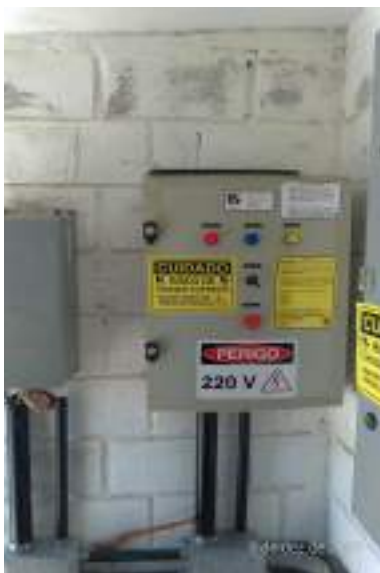
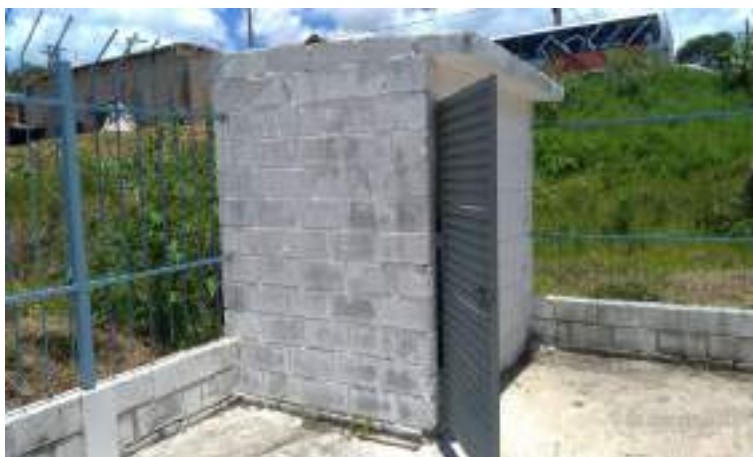
Constatação **103-2022-CT-30**: Inexistência, danos e/ou incorreções de sinalização de identificação do painel de controle. Há sinalização de advertência na porta do painel, contudo não há na parte externa do abrigo.

Inexistência, danos e/ou incorreções de sinalização de identificação do painel de controle. Há sinalização de advertência na porta do painel, contudo não há na parte externa do abrigo.

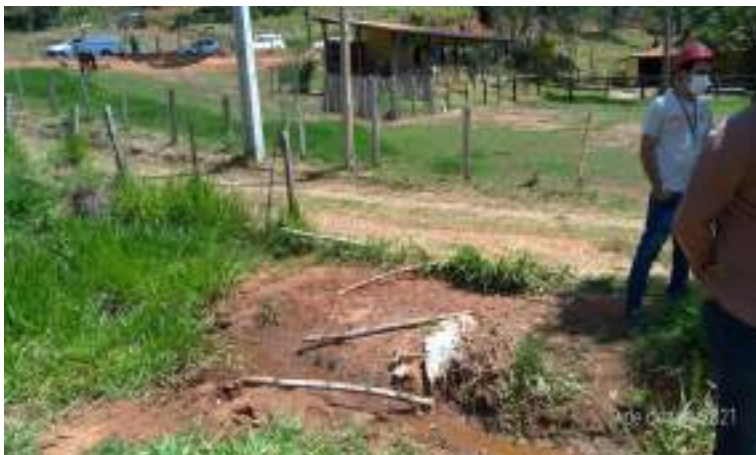
Constatação **103-2022-CT-32**: A área não está devidamente cercada, limpa, com boas condições de acesso, sem animais (semoventes) habitando e transitando dentro dos limites da instalação. Não há cercamento da área e as condições de acesso não são boas.

A área não está devidamente cercada, limpa, com boas condições de acesso, sem animais (semoventes) habitando e transitando dentro dos limites da instalação. Não há cercamento da área e as condições de acesso não são boas.

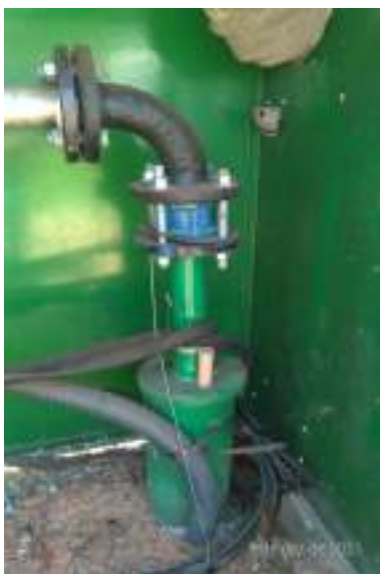
Constatação **103-2022-CT-33**: Inexistência ou inadequações da tampa de proteção do poço. Tampa do poço sem vedação adequada, representando risco de contaminação, principalmente em função da presença de insetos dentro do abrigo do poço

Inexistência ou inadequações da tampa de proteção do poço. Tampa do poço sem vedação adequada, representando risco de contaminação, principalmente em função da presença de insetos dentro do abrigo do poço

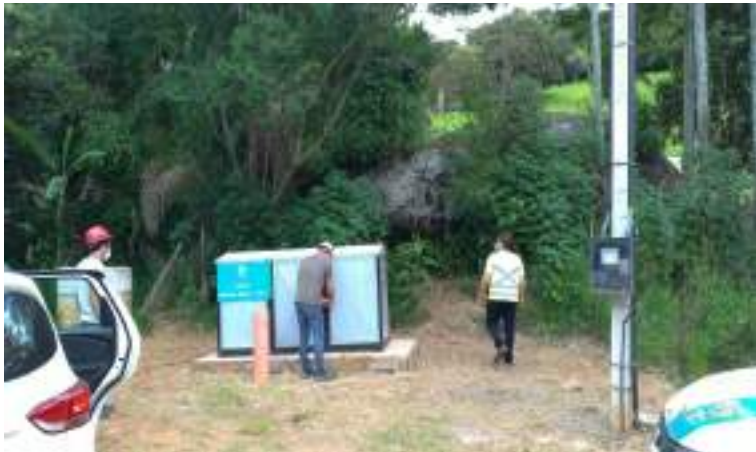
Constatação **103-2022-CT-37**: A área não está devidamente cercada, limpa, com boas condições de acesso, sem animais (semoventes) habitando e transitando dentro dos limites da instalação. Não há cercamento da área, favorecendo o acesso de pessoas não autorizadas.

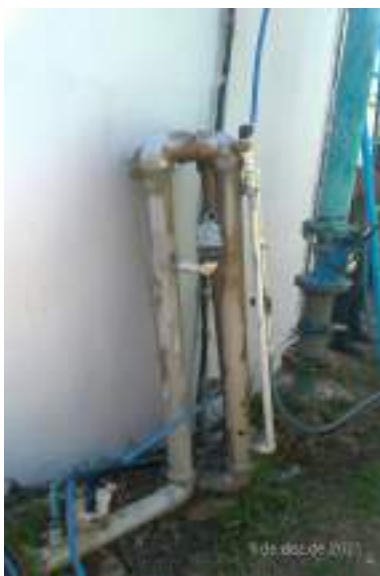
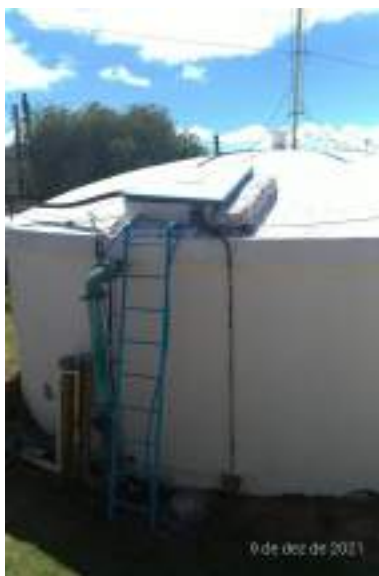
Constatação **103-2022-CT-46**: Reservatório em estado de conservação satisfatório. As condições de pintura e limpeza externa são satisfatórias, contudo tubulações e mangueiras de dosagem estão dispostas de forma precária e desorganizada ao lado da escada de acesso à tampa do reservatório, favorecendo acidentes e falhas de operação. Recomenda-se rever a disposição das mesmas.

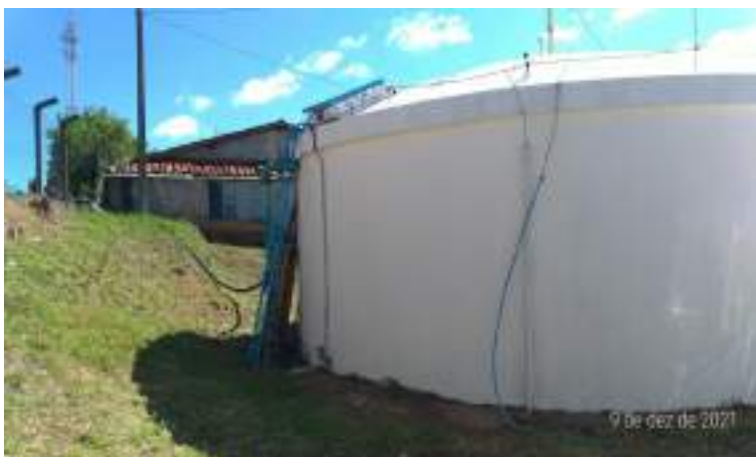
Constatação **103-2022-CT-47**: Estado de conservação insatisfatório ou inexistência de escada de acesso.

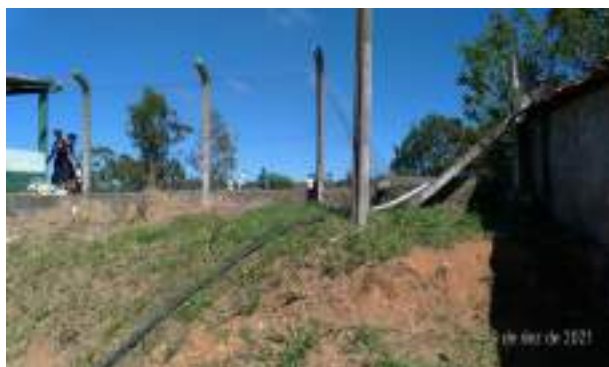
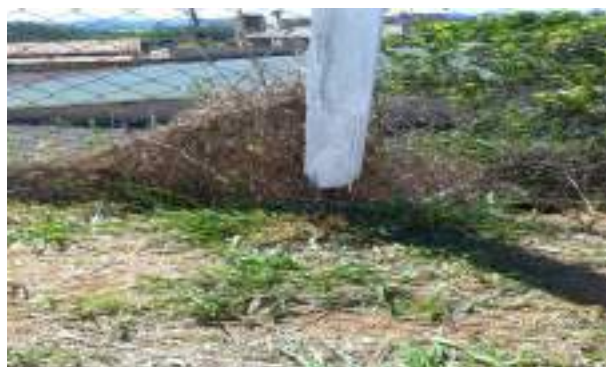
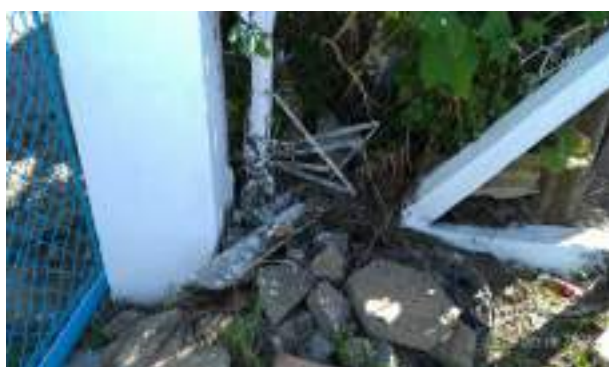
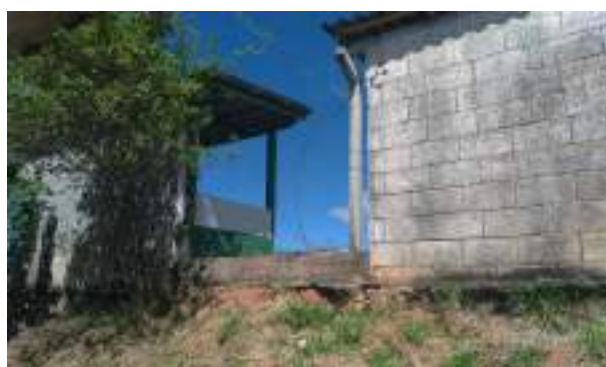
Constatação **103-2022-CT-49**: A área não está devidamente cercada, limpa, com boas condições de acesso, sem animais (semoventes) habitando e transitando dentro dos limites da instalação. Cercamento se encontra danificado, favorecendo a entrada de pessoas não autorizadas.

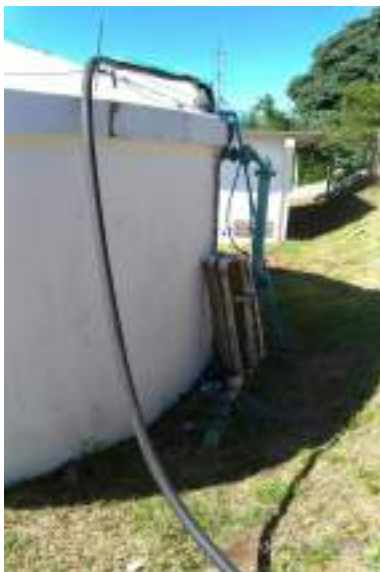
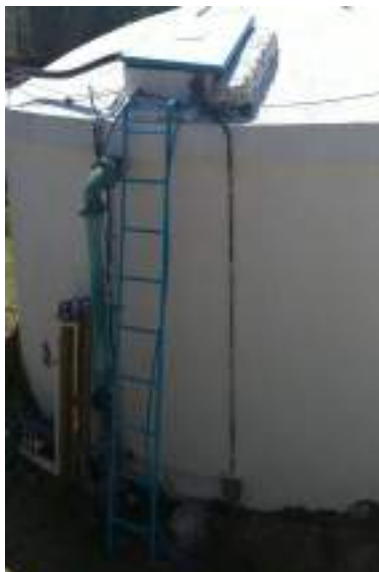
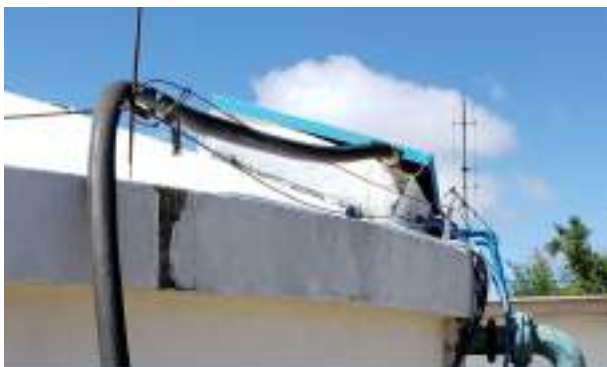
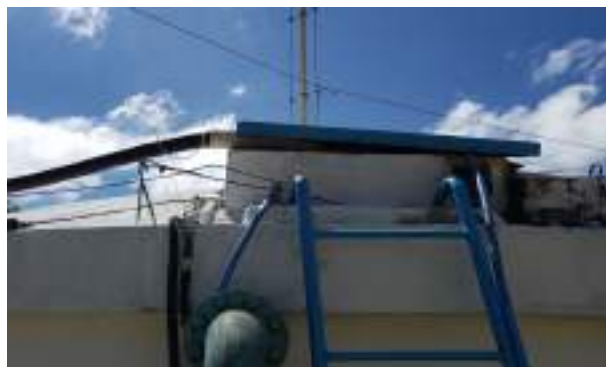
Constatação **103-2022-CT-51**: Estado de conservação e/ou segurança insatisfatório ou inexistência de coberturas e/ou tampas. A tampa de inspeção do reservatório não está adequada, mangueiras se encontram permanentemente impedindo o seu fechamento e trancamento, favorecendo a entrada de sujeira, insetos e vandalismo.

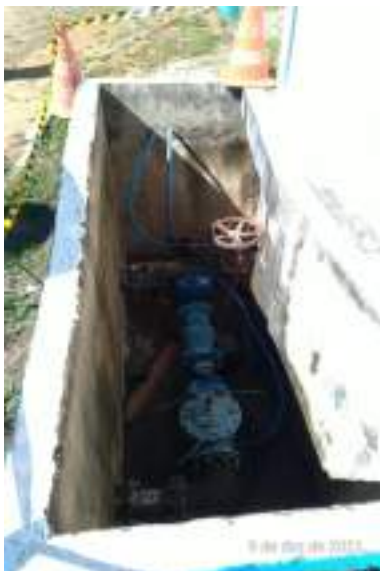
Constatação **103-2022-CT-52**: Existência de macromedidor na saída do reservatório. A caixa de manobra onde se encontra o macromedidor de saída não possui grade protetora ou guarda-corpo.

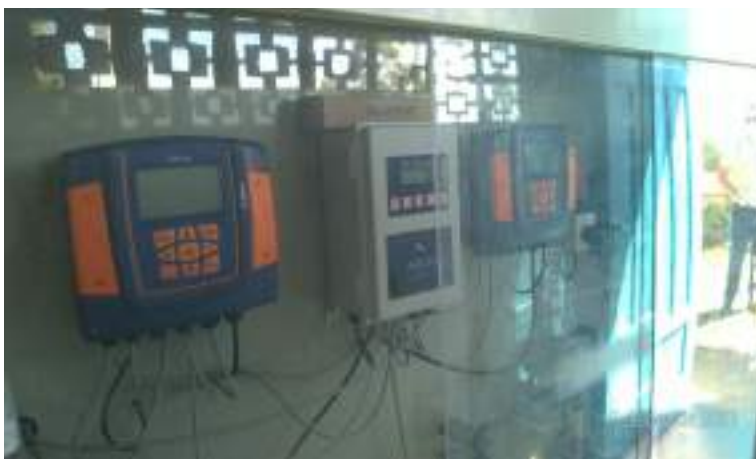
Constatação **103-2022-CT-53**: Existência de para-raios. Recomenda-se verificar a integridade e eficiência do sistema de proteção contra descargas atmosféricas, pois, segundo relato dos funcionários, o equipamento automatizador de dosagem com comunicação remota da casa de química já estava queimado há 3 meses no momento da fiscalização, em virtude de descarga atmosférica.

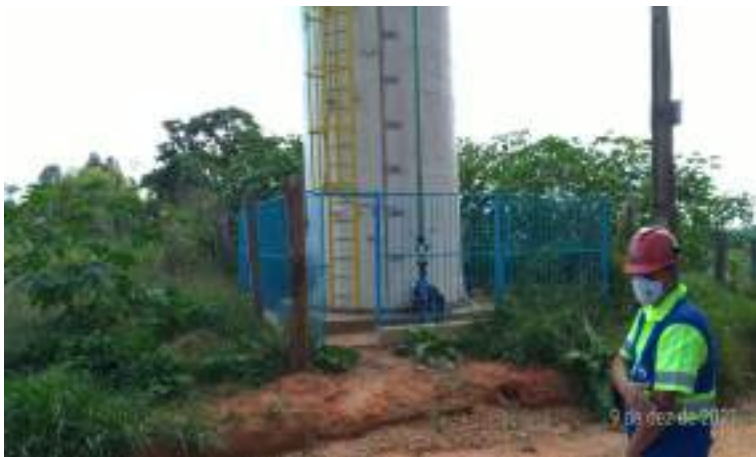
Constatação **103-2022-CT-42**: Inexistência, danos e/ou incorreções de sinalização de identificação e/ou advertência.

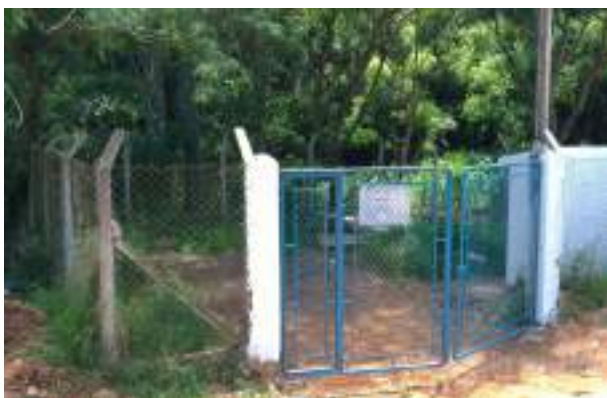
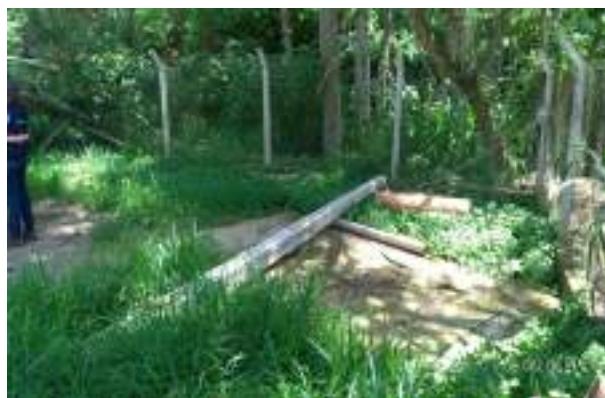
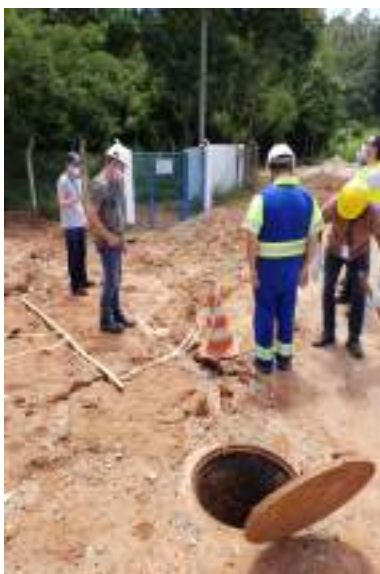
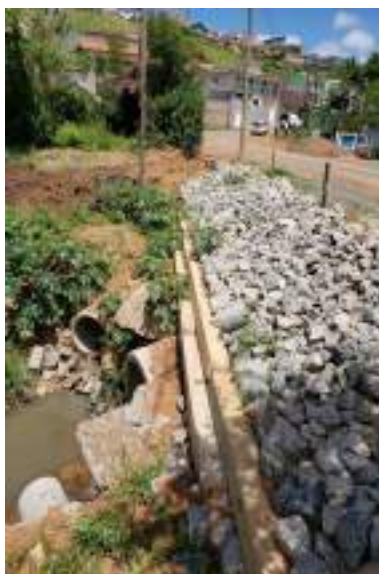
Constatação **103-2022-CT-60**: A área onde está prevista a instalação da Estação Elevatória de Esgoto já possui a estrutura civil construída e aguarda o início de operação da ETE para a montagem dos equipamentos eletromecânicos e início de operação. Atualmente o local onde está prevista esta EEE recebe contribuições de esgoto de parte do centro e da vila São Vicente. Foi constatado que o esgoto que chega nesta área está sendo desviado para uma galeria de águas pluviais e lançado sem tratamento no córrego Maciel, próximo à futura EEE e poço P31.

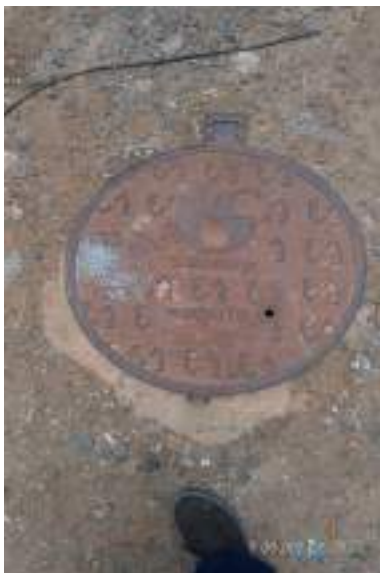
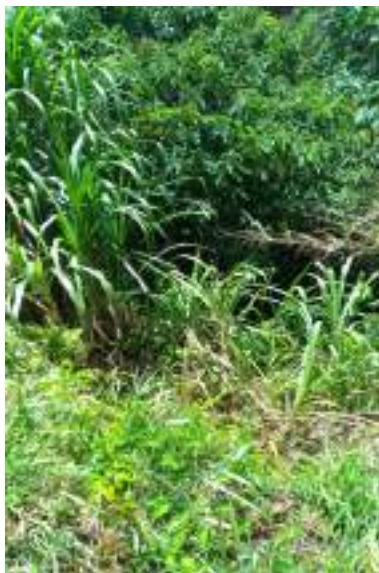
Constatação **103-2022-CT-62**: Constatou-se na fiscalização que está prevista a construção de aproximadamente 600 metros de coletor de esgoto para destinar as contribuições dos bairros Maciel e CDHU para a EEE, com posterior encaminhamento para a ETE. A execução desta obra está aguardando autorização ambiental da Cetesb. Atualmente o esgoto destes dois bairros está sendo lançado sem tratamento no córrego Maciel, próximo ao poço P35.

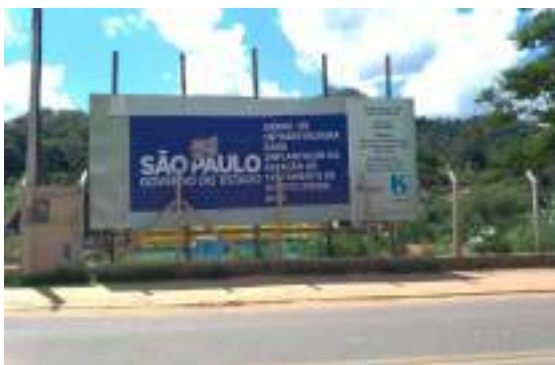
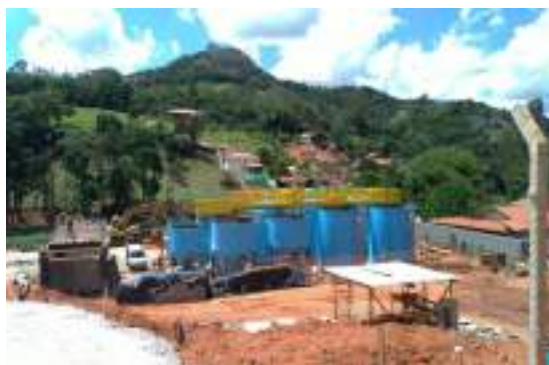
Constatação **103-2022-CT-64**: Foi constatado que a Estação de Tratamento de Esgoto de Pedra Bela, com vazão nominal de tratamento de 5,2 l/s, está em fase final de obras. Em resposta ao item 09 do RI nº SFFS-390-101221-9403-2020 a Sabesp apresentou o cronograma do empreendimento, onde a conclusão das obras civis (com exceção do leito de secagem), montagem eletromecânica e início da pré-operação assistida estão previstos para 26/01/2022.

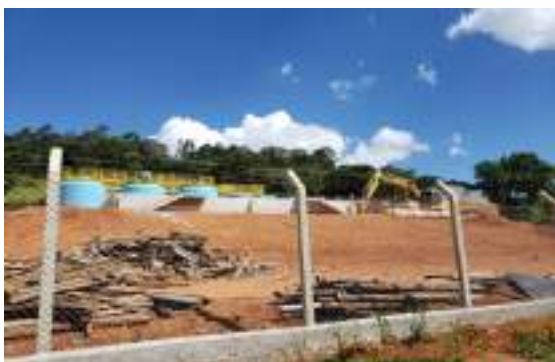
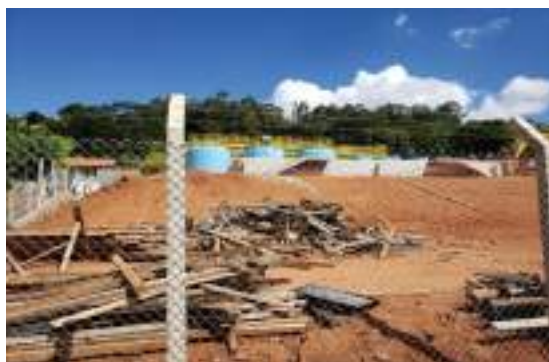
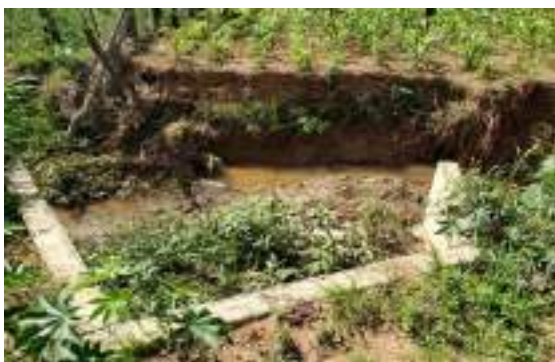
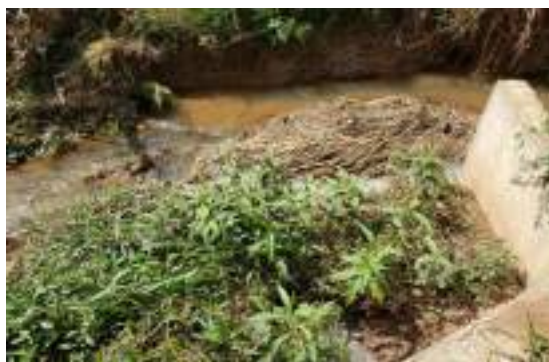
Constatação **103-2022-CT-65**: Atualmente o local onde está sendo construída a Estação de Tratamento de Esgoto de Pedra Bela já recebe algumas contribuições, este esgoto que chega nesta área está sendo lançado sem tratamento no córrego da Pedra Bela, atrás da instalação da ETE.
